La ermita de Nuestra Señora de Belén y sus fragmentos de lápidas romanas. Olazagutía (Navarra) ¹

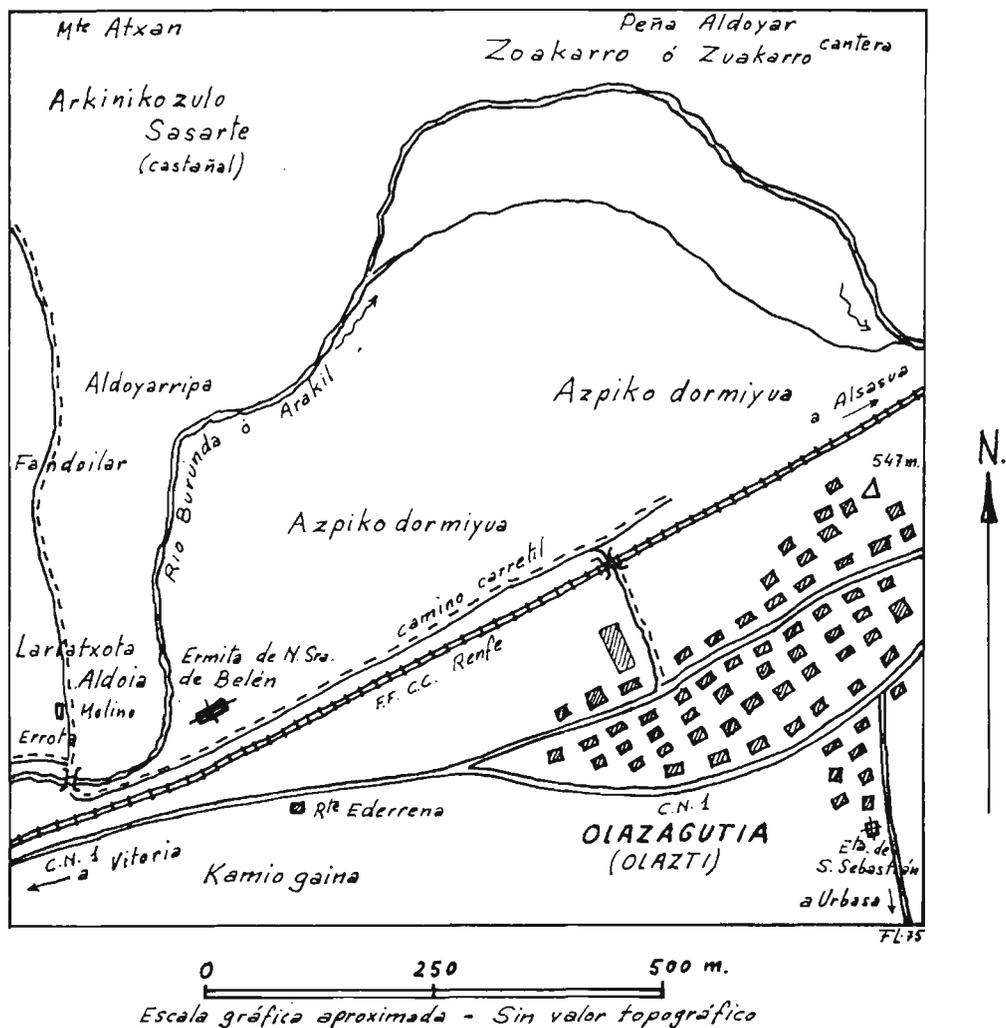
Figura núm. 2.—Croquis de situación de la ermita de Nuestra Señora de Belén con detalles y pormenores toponímicos de los alrededores de la misma.

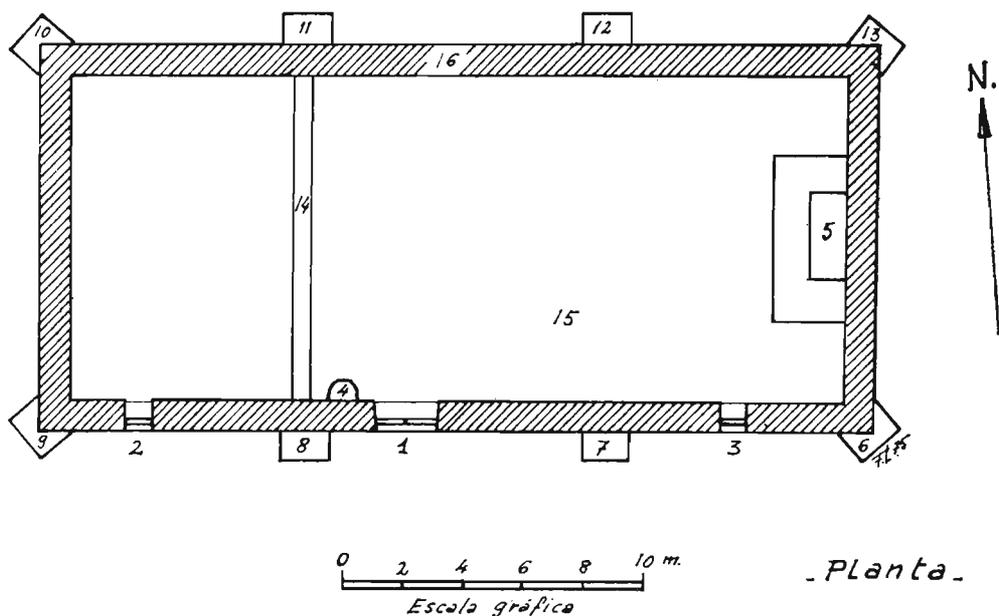
Figura núm. 3.—Planta de la desaparecida ermita de Nuestra Señora de Belén. Olazagutía (Navarra):

- 1.—Puerta de arco de medio punto con dovelas y clave de arenisca.
- 2 y 3.—Ventanas.
- 4.—Aguabenditera.
- 5.—Altar.
- 6 a 13.—Contrafuertes de piedra de sillería.
- 14.—Gran viga de roble en la que se apoyaba el antepecho del coro. 12×0, 50×0, 40 metros.
- 15.—Suelo de gruesos ladrillos macizos de forma rectangular.
- 16.—Muros de mampostería rica hecha con piedra arenisca amarilla. Las cadenas de las esquinas eran de fábrica de piedra de sillería arenisca con junta fina.

nas de piedra de sillería. Tanto las cuatro esquinas como las fachadas Norte y Sur estaban provistas de gruesos contrafuertes de sillería que sumaban un total de ocho contrafuertes.

En la fachada principal que era la que miraba hacia el Sur estaba situada la puerta de entrada a la ermita. Esta puerta era de arco de medio punto con dovelas y clave. La puerta era de doble hoja con herrajes que guarnecían la madera.

En el exterior y en su fachada principal tenía, tanto en la cabecera como en el imafrente, sendas grietas que amenazaban arruinar la ermita si no se reparaban (ver foto 1 y figura 3).

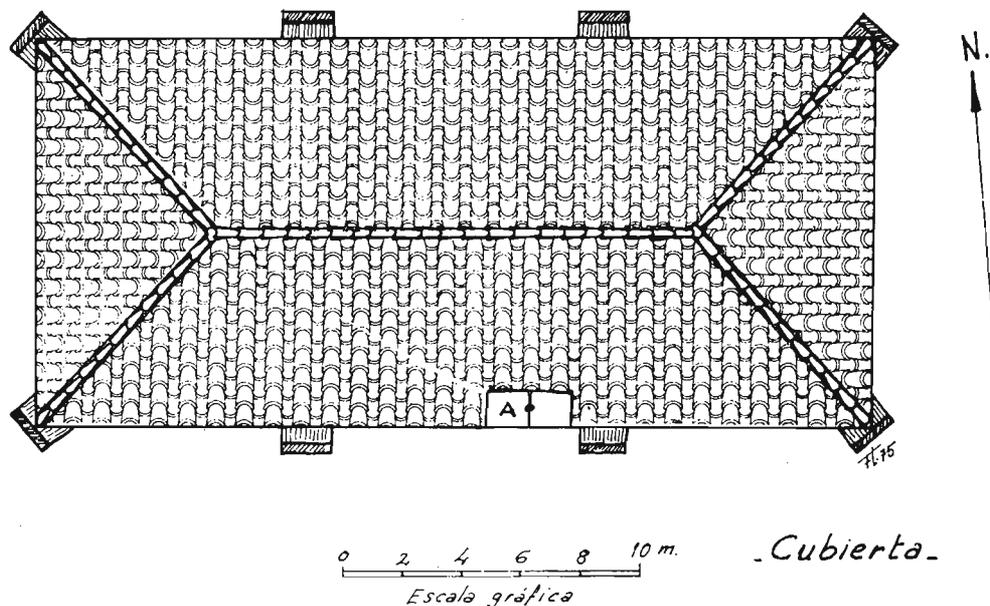
Figura núm. 4.—Cubierta de la ermita de Nuestra Señora de Belén (Olazagutía). La cubierta estaba realizada con dos faldones a ambos lados de la cumbrera. Teja árabe o canal cubría la techumbre. En el punto señalado con la letra A se encontraba la espadaña simple para una sola campana. Coronando la espadaña tenía una cruz de hierro forjado.

La techumbre estaba hecha con maderamen de roble y la cubierta era a dos aguas con sendos faldones en ambos extremos de la ermita, o sea en la cabecera o ábside y en el imafrente.

La cubierta estaba realizada con teja árabe y en la vertiente del lado de la fachada principal y casi en el centro, poseía una pequeña espadaña para una sola campana.

Esta espadaña llevaba, como ya ha quedado dicho, una cruz de hierro forjado coronando la misma (ver foto 1 y figura 4).

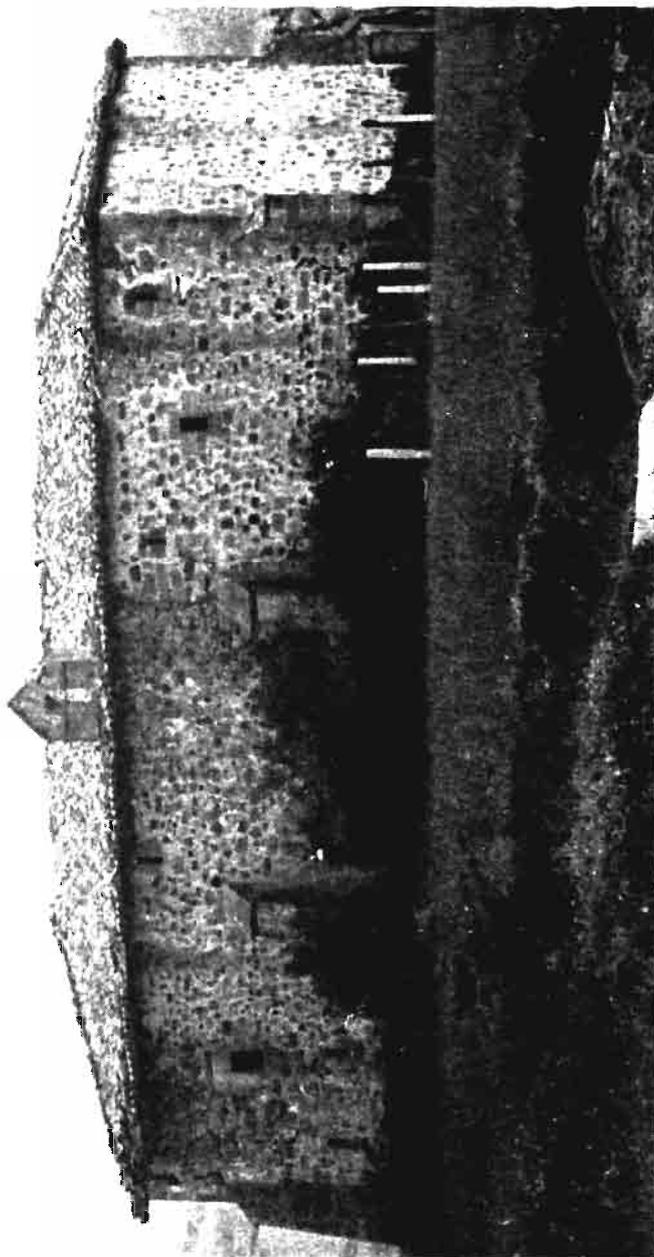
Foto 1.—Vista general de la desaparecida ermita de Nuestra Señora de Belén. Entre las piedras de su escombro encontramos en 1971 varios fragmentos de lápidas romanas. Olazagutia (Navarra)

Esta ermita situada su fachada principal paralelamente a la vía férrea y a la carretera general, tenía desde éstas el aspecto de un gran caserón y solamente nos delataba que se trataba de una ermita la pequeña espadaña coronada por una cruz de hierro forjado que poseía en el tejado (ver foto 1).

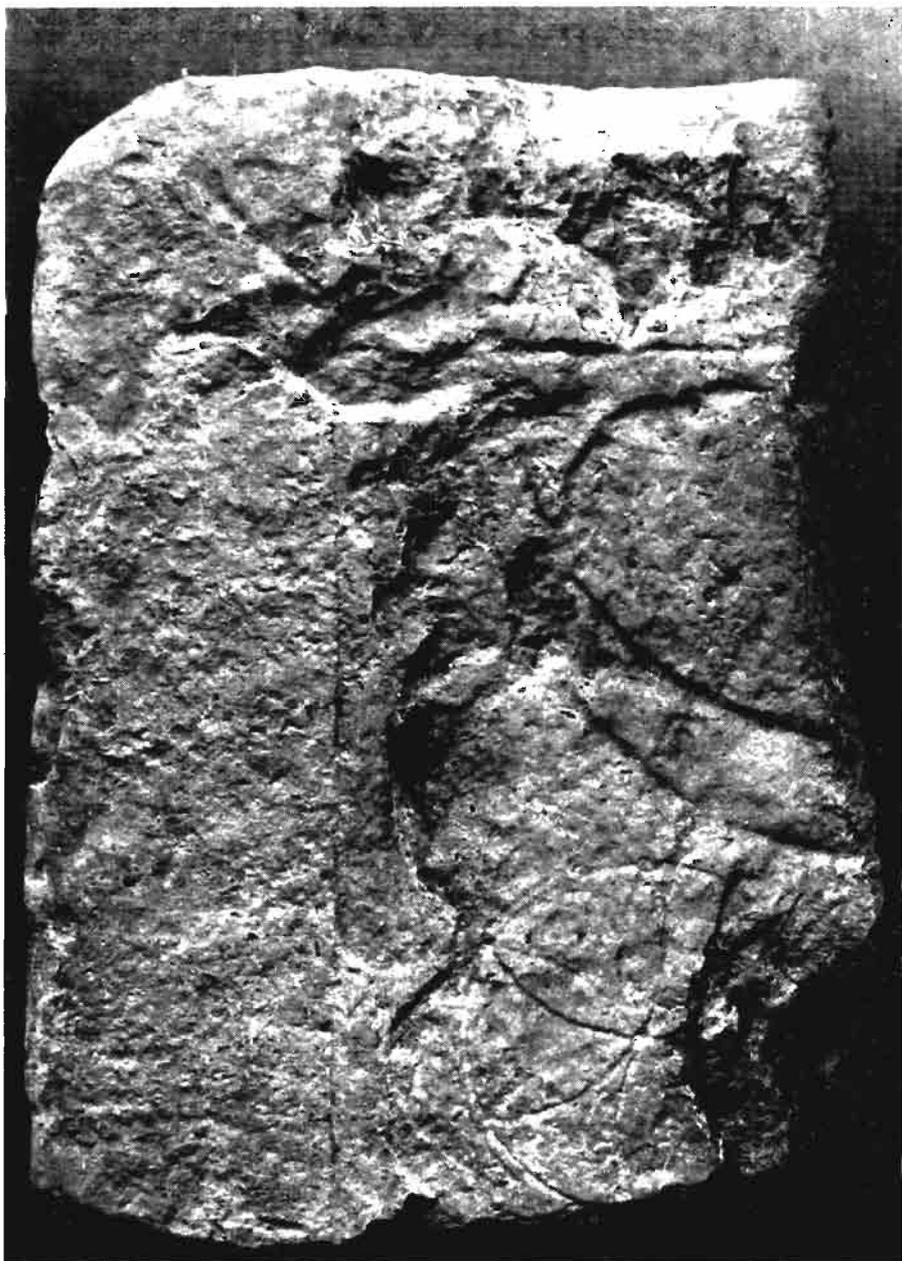
Foto 2.—Trozo de estela anepígrafo. Decoración en trazo fino de un creciente lunar incompleto y de un rosetón de seis pétalos; ambos enmarcados en un recuadro de línea fina doble.

Este fragmento fue utilizado como sillar en la construcción de la Ermita de Nuestra Señora de Belén en Olazagutía (Navarra). Hoy dicha ermita ha desaparecido.

Los fragmentos de lápidas romanas son tres. El primero de ellos, que parece que no pertenece a la misma estela que los otros dos restantes, tiene unas dimensiones de 26 centímetros de ancho por 38 centímetros de alto y por 14 de grueso. Es de caliza blanca de estructura muy fina, casi litográfica.

Pertenece, muy probablemente, a un extremo superior izquierdo de una estela de forma rectangular. Su dibujo grabado en trazo fino es incompleto y viene enmarcado por un recuadro de doble línea que deja a ambos lados, superior y lateral izquierdo un amplio margen.

En el interior del doble recuadro se ve también grabado en trazo fino un creciente lunar incompleto y debajo un rosetón de seis pétalos⁵. Tanto el creciente lunar como el rosetón son motivos ornamentales que se repiten en varias estelas alavesas tales como las de Angostina, Kontrasta, Iruña, Luzkando y dos de San Román de San Millán. Justamente una de las de San Román tiene gran similitud con la que nosotros describimos en esta nota, ya que en la misma estela aparecen el creciente lunar y el rosetón de seis pétalos grabados incisos con trazo muy fino. Un rosetón también tiene grabado una de las estelas empotradas en los muros de la antigua ermita de San Miguel de Okariz (Alava). Esta ermita actualmente sin culto es conocida también como «la casa del pastor».

Este fragmento de lápida que nos ocupa, fue, como tantos otros, utilizado por los canteros como sillar durante la erección de la ermita de Nuestra Señora de Belén. Estos mismos canteros serían probablemente quienes fracturaran la estela para su mejor aprovechamiento (ver foto 2).

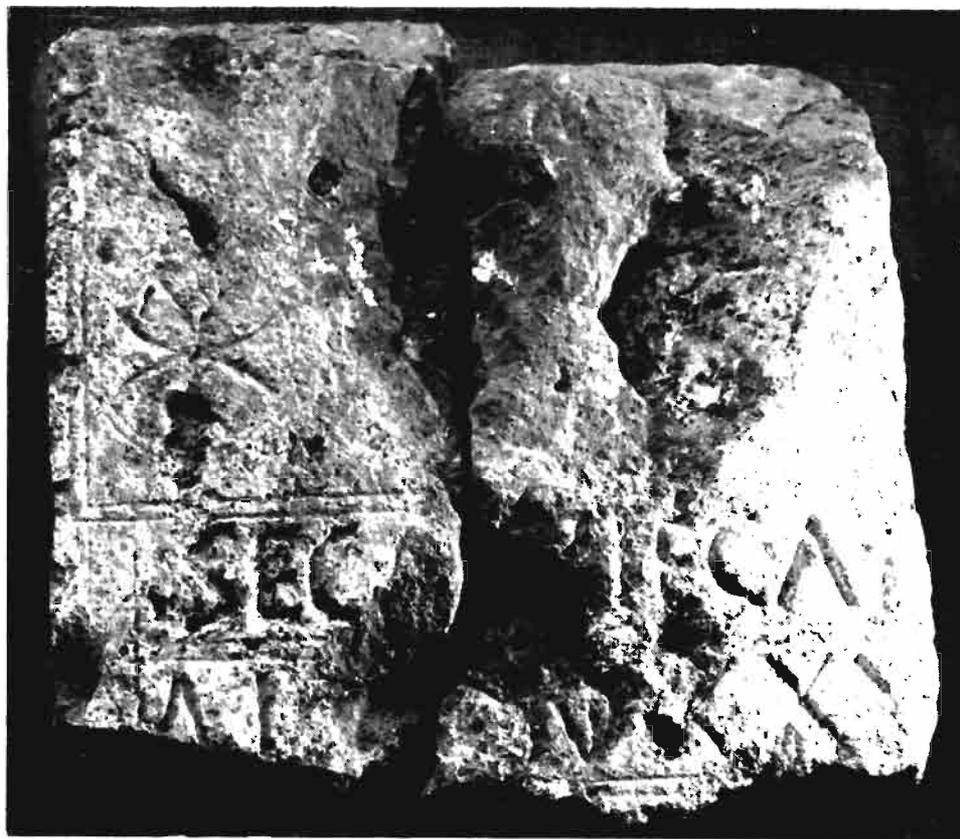
Foto 3.—Dos trozos de la parte inferior de una misma estela encontrados entre los escombros de la ermita de Nuestra Señora de Belén, en Olazagutia (Navarra). Como en la anterior, estos fragmentos, también fueron utilizados como sillares en la construcción de la ermita. Están muy deteriorados, pero ambos poseen algo de texto grabado.

Uno de ellos, que pertenece a la parte inferior izquierda de la lápida, posee enmarcado en un recuadro de doble línea fina un círculo concéntrico inscrito en el cual está grabado un rosetón, al parecer, de cuatro pétalos. El otro trozo no tiene decoración visible, pero en su parte inferior posee un texto de dos líneas sobre renglones dobles. El texto visible de ambos fragmentos es el siguiente:

S E C I E C A . .
A I N X X X .

Los otros dos fragmentos pertenecen a una misma estela que a su vez no está completa, faltándole más de la mitad de la parte superior.

Los trozos de esta estela son de caliza blanca pero de estructura más porosa.

Uno de los fragmentos, el que pertenece al borde izquierdo de la estela, tiene unas dimensiones de 39 centímetros de alto por 20 de ancho y 17,50 de grueso.

Posee una decoración grabada entre líneas dobles muy finas, un círculo y en su interior un rosetón de cuatro pétalos incompleto; debajo se puede ver (foto 3), también, entre dos líneas dobles que forman el renglón, algunas letras capitales bien grabadas y profundas. Debajo de éste, la parte superior de otro texto incompleto.

El otro trozo no posee decoración alguna, si exceptuamos un hueco circular en cuyo interior parece tener un bajo relieve totalmente indescifrable hasta el momento.

Debajo y correspondiéndose con los renglones anteriores lleva grabado un texto incompleto entre dos líneas, que como en el caso anterior está realizado en letras capitales profundas (ver foto 3).

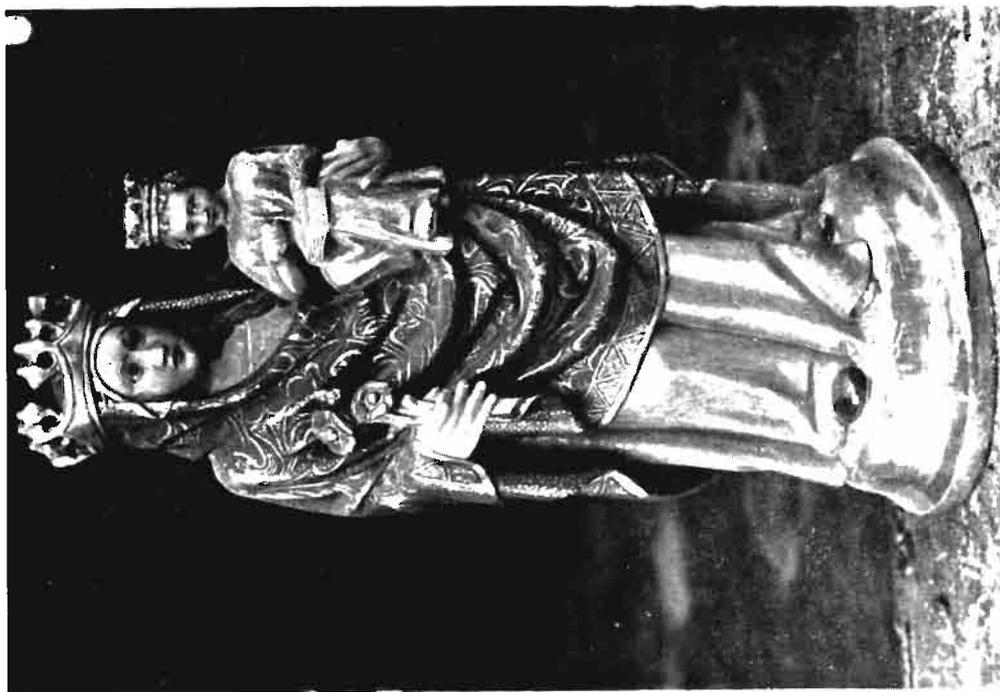
Foto 5.—Talla muy repintada y restaurada de la Virgen intitulada Nuestra Señora de Belén de Olazagutía. S. XIV ? La devoción popular conoce a esta imagen con el nombre de Santa Ana.

La Virgen está de pie con la típica incurvación «dehanchement» de las tallas de esa época, apoyando su cuerpo sobre el pie izquierdo (ver foto 5).

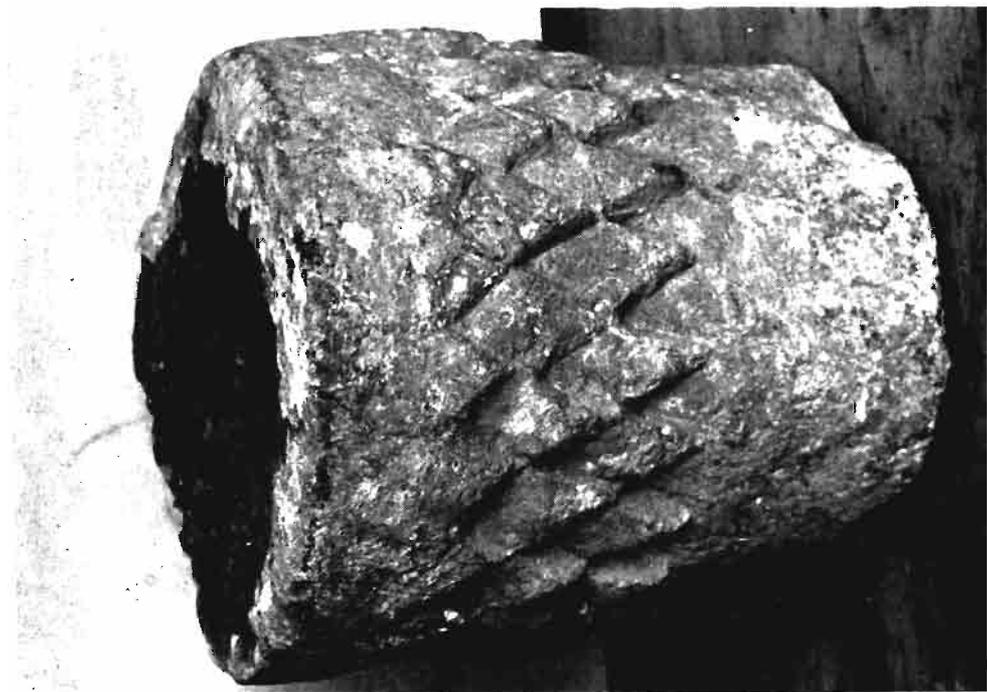
Foto 4.—Capitel románico encontrado entre el escombro de la derribada ermita de Nuestra Señora de Belén en Olazagutía (Navarra).

Aparte de los fragmentos de lápidas romanas también apareció entre los escombros un interesante capitel románico de piedra arenisca que tenía

talladas tres filas de dientes de sierra. Motivo éste tan representativo de la ornamentación de esa época.

El aspecto del capitel es de una gran irregularidad y su talla muy basta y por lo tanto muy bien pudiera haber sido tallado por un cantero popular de alguna zona de los alrededores (ver foto 4).
